Hauts-de-France

L'inter-bailleurs passe à l'action

Les quatre modes opératoires à la loupe

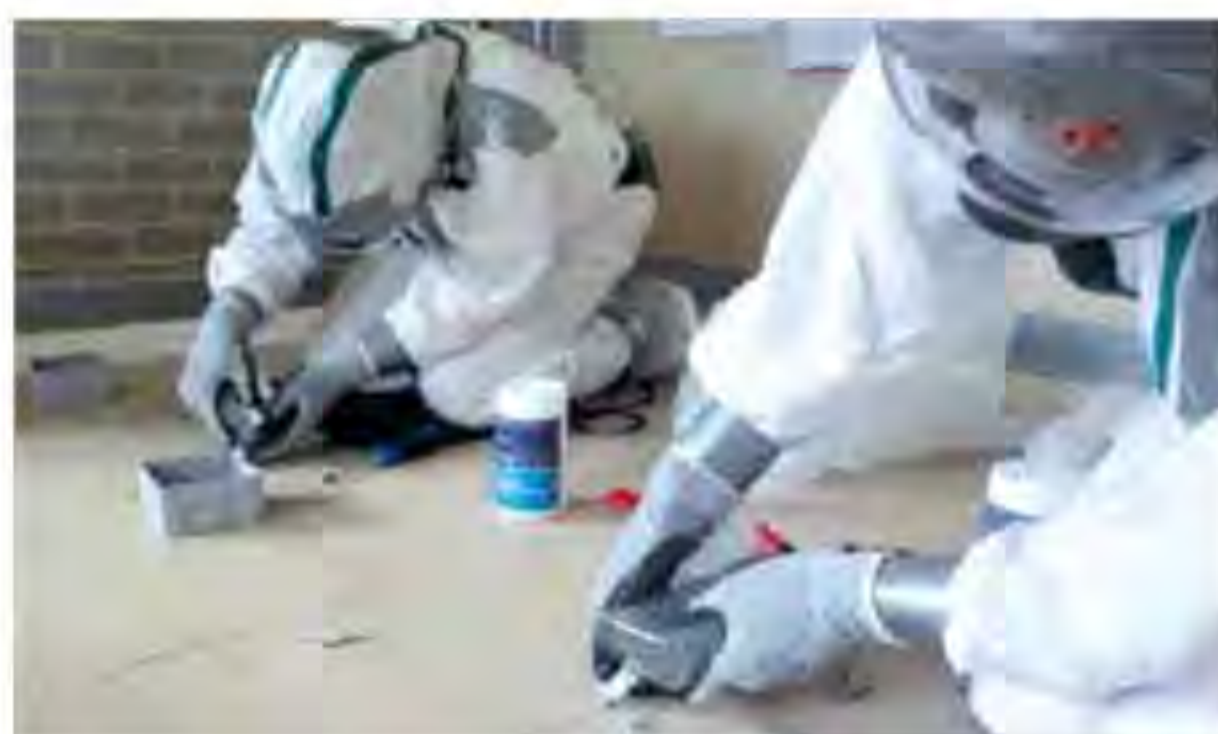
1

Vissage/dévisage sur dalles et/ou colles amiantées

Le sol et l'équipement sont nettoyés à la lingette, puis les vis à retirer sont recouvertes avec du gel, lissé sur toute la surface. L'opérateur démonte l'équipement à l'aide d'un tournevis, en veillant à ce que l'ensemble soit toujours recouvert de gel. Les vis et le gel sont ensuite éliminés via un double ensachage.

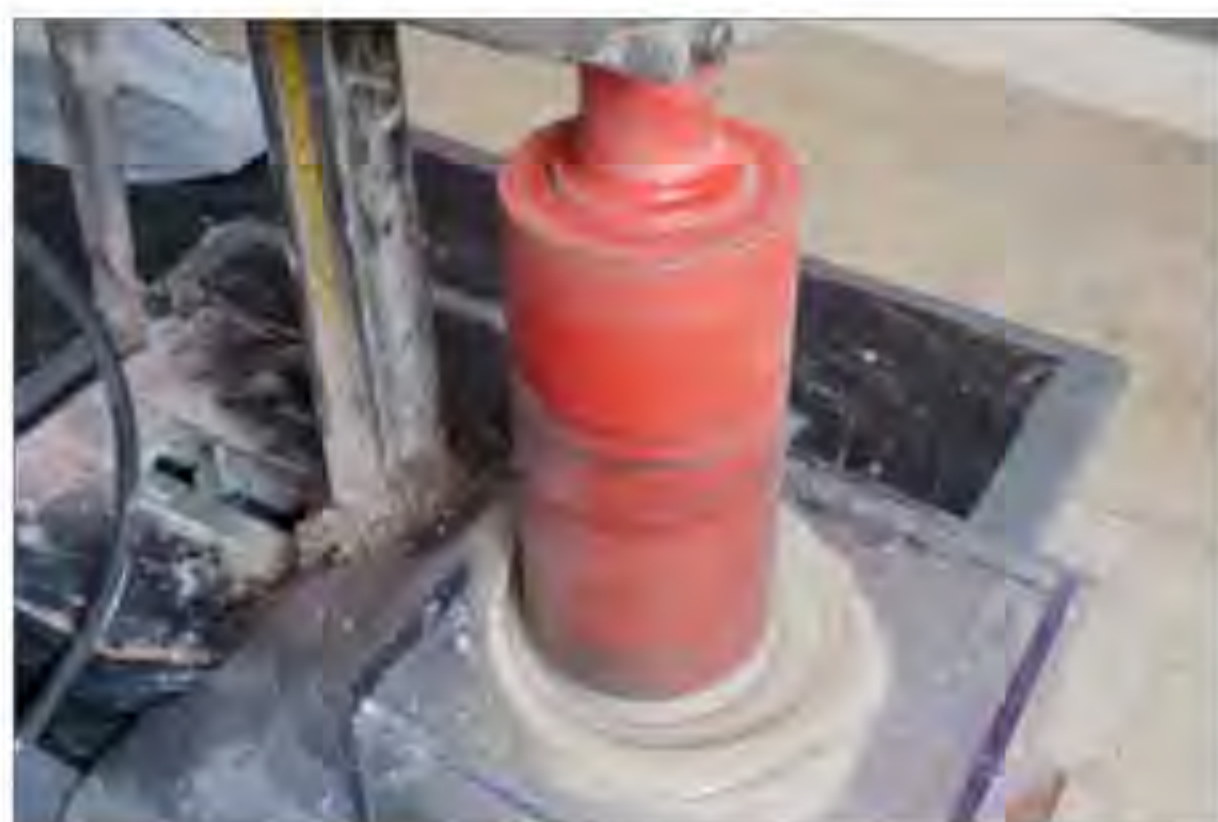
2

Carottage sur ragréage, dalles et/ou colle amiantés

Le contour du cube de carottage est imbibé de gel (puis fixé au sol), ainsi que le contour du collecteur de carottage (fixé au plafond). Le cube de carottage et le collecteur sont ensuite remplis de gel, et la carotteuse fixée au sol, pour effectuer une carotte avec une scie cloche à travers le gel et la dalle de béton. Un opérateur veille en permanence sur l'opération de réception de carotte. Les éléments sont ensuite nettoyés à l'aide de lingettes.

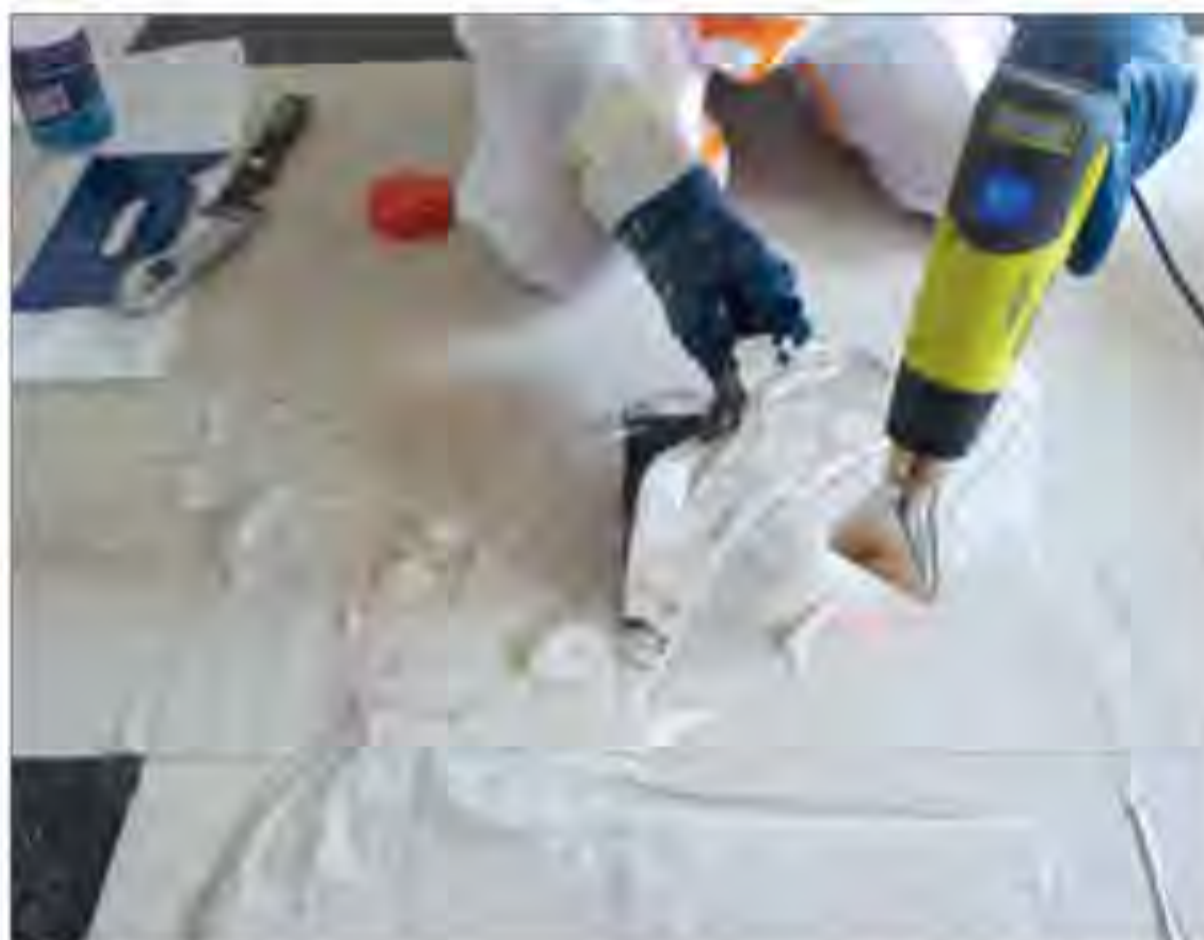
3

Dépose de dalles de sol et/ou colles amiantées

Le sol est nettoyé à la lingette, puis les dalles à retirer sont recouvertes avec du gel que l'opérateur lisse sur toute la surface. À l'aide d'un décapeur thermique, les dalles sont chauffées, et la chaleur les décolle naturellement. L'opérateur soulève délicatement les dalles avec un riflard, tout en veillant à ce qu'elles soient toujours recouvertes de gel, et en rajoutant du gel sur et sous les dalles. Celles-ci sont ensuite éliminées dans un premier sac tissu pour éviter tout risque de déchirure, puis en sac thermogravé.

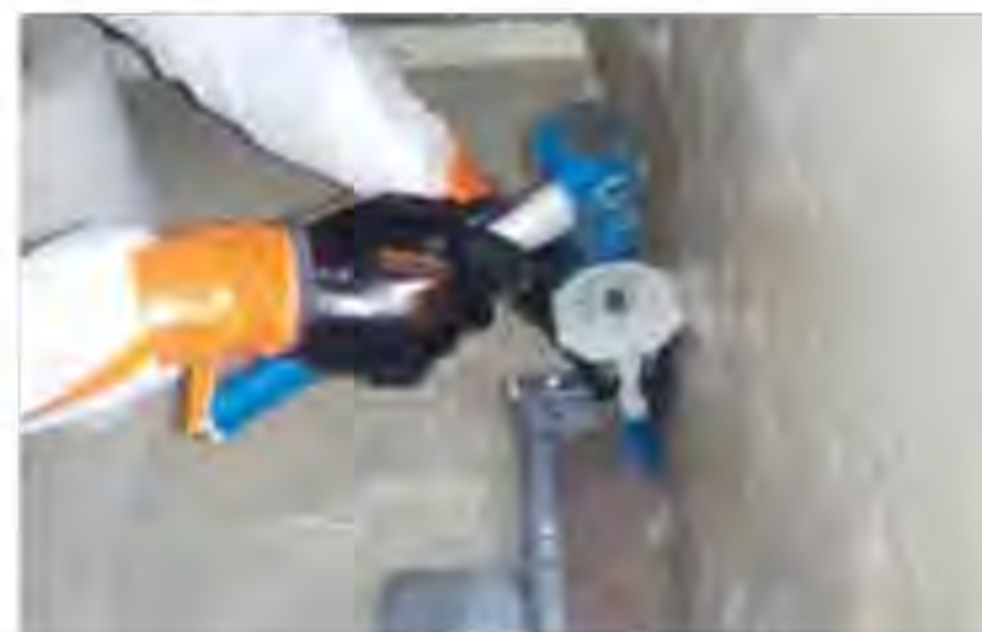
4

Dépose de plinthes avec colle amiantée

Les plinthes sont nettoyées à la lingette, puis recouvertes de gel, lissé sur toute la surface. L'opérateur décolle les plinthes à l'aide d'une massette et d'un coupe brique. Il ajoute du gel sur et sous les plinthes, qui sont ensuite éliminées en sac tissu pour éviter tout risque de déchirure, puis doublement ensachées en sac thermogravé.
